Primo raggruppamento

**CITTA' METROPOLITANA
DI TORINO**
8 Enti / 23 Edifici

Scheda edificio

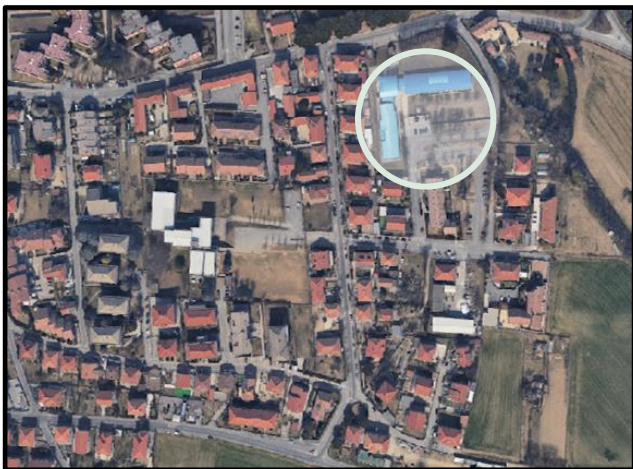
Scuola Primaria Borello – Comune di Alpignano

Il fabbricato è costituito da **due volumi** disposti complessivamente ad “L” (entrambi di un piano fuori terra) edificati in epoche differenti (e comunicanti tra loro attraverso un ingresso centrale coevo con l’ampliamento volumetrico). L’ala originaria orientata est-ovest è stata edificata nel 1975; il resto dell’edificio in ampliamento è stato realizzato nel 1998.

Il complesso si estende principalmente su **un solo piano fuori terra**, fatta eccezione per il corpo centrale si sviluppa su più piani: seminterrato, terreno e primo. Le due maniche di edificio ospitano le attività didattiche, il blocco centrale al piano primo gli uffici amministrativi e al piano secondo l’auditorium di pertinenza. La struttura portante dell’intero edificio è a **pilastri in cemento armato** con tamponamenti in laterizio in parte in paramano ed in parte con finitura ad intonaco sui due lati. I solai sono in latero-cemento con coperture in lamiera di alluminio non coibentata e aventi struttura in parte in latero-cemento (porzione originaria) ed in parte con struttura in legno lamellare (porzione in ampliamento). Gli infissi sono per la maggioranza con telaio in alluminio senza taglio termico e doppio vetrocamera.

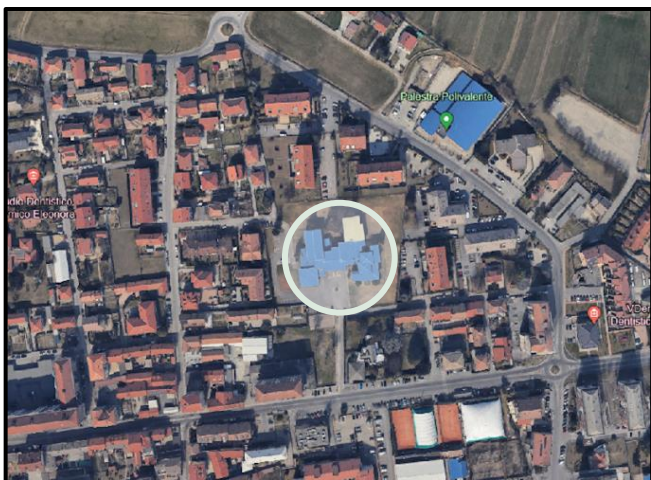
Scuola Secondaria Gramsci – Comune di Alpignano

Il fabbricato è costituito da un unico volume di **due piani fuori terra** e uno interrato nel quale si trova la centrale termica.

L'edificio presenta **un corpo centrale** dal quale si accede, caratterizzato da ampi spazi a tutta altezza. Al piano terra del corpo centrale si trovano aree con funzioni amministrative (aula insegnanti, segreteria, direzione), mentre il primo piano ospita spazi per la didattica, comprese aule e laboratori. **Due ali laterali** si sviluppano perpendicolarmente rispetto al corpo centrale.

L'ala ovest al piano terra ospita i servizi mensa e la palestra, anch'essi sviluppati a tutta altezza. L'ala est, invece, sia al piano terra che al primo piano, è destinata principalmente agli spazi per la didattica e comprende aule e laboratori.

Il complesso è stato edificato agli **inizi degli anni '70** e nel 2018 è stato oggetto di un **intervento di bonifica**, nello specifico del **risanamento dell'amianto** presente all'interno delle murature. L'intervento ha previsto internamente il confinamento dei tamponamenti con schiuma poliuretana sigillata con un rivestimento in lastre di cartongesso e il contenimento tramite incapsulante certificato a base vinilica per l'esterno.

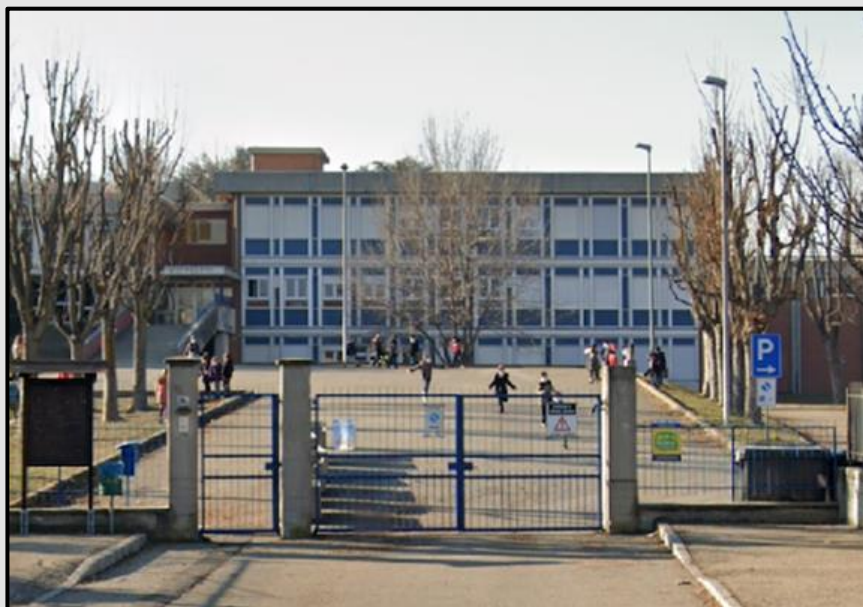
Scheda edificio - Scuola Primaria Giacomo Matteotti – Comune di Alpignano

L'edificio è stato costruito verso la metà degli anni Settanta e si sviluppa su **tre livelli riscaldati**; presenta un ingresso principale sul lato est con affaccio diretto su giardino di pertinenza. La scuola ha anche un auditorium e una palestra di pertinenza situata sul lato nord-ovest. In prossimità del livello inferiore sono presenti i locali cucina e refettorio.

Il fabbricato è costituito da una **struttura portante puntiforme in c.a e** tamponamenti in parte in muratura di laterizio in paramano ed in parte con pannelli metallici prefabbricati (con infissi e cassonetti integrati in facciata). I solai sono in latero-cemento: alcuni di essi sono direttamente disperdenti verso terrazzo; altri finiti all'estradosso con poliuretano tra lamiera di alluminio sigillate. Gli infissi rilevati risultano per la quasi totalità di recente sostituzione con telai a taglio termico e doppio vetro-camera.

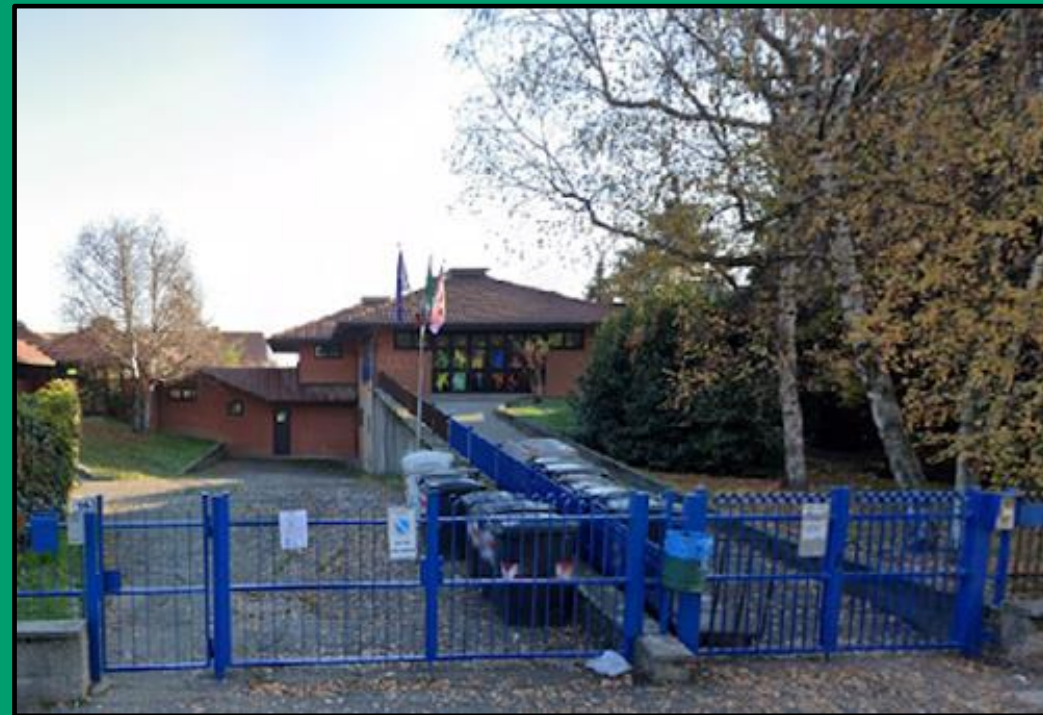
Asilo Don Minzoni – Comune di Alpignano

Il fabbricato edificato verso la metà degli anni Settanta. Gli ingressi principali sono entrambi sul fronte ovest del lotto; la **scuola per l'infanzia** si sviluppa su un **unico livello** sul fronte nord. I due volumi originariamente risultavano collegati tra loro da un volume scala attualmente non utilizzato e chiuso in entrambi gli accessi.

L'edificio presenta una struttura portante a **pilastri e travi in cemento armato**, solai in latero-cemento e tamponamenti esterni in paramano con cassavuota. Le coperture con struttura in latero-cemento sono in parte piane (prevalentemente in corrispondenza dei locali di distribuzione) e in parte inclinate (in corrispondenza delle grandi superfici utilizzate come aule scolastiche e/o luoghi di aggregazione. Le superfici vetrate presentano una scansione modulare con affacci (in prossimità dei livelli rialzati dei due fabbricati) sui giardini di pertinenza. In corrispondenza delle porzioni di copertura piana dei corridoi si riscontra la presenza di lucernari utili all'incremento dell'illuminazione naturale al centro dei fabbricati.

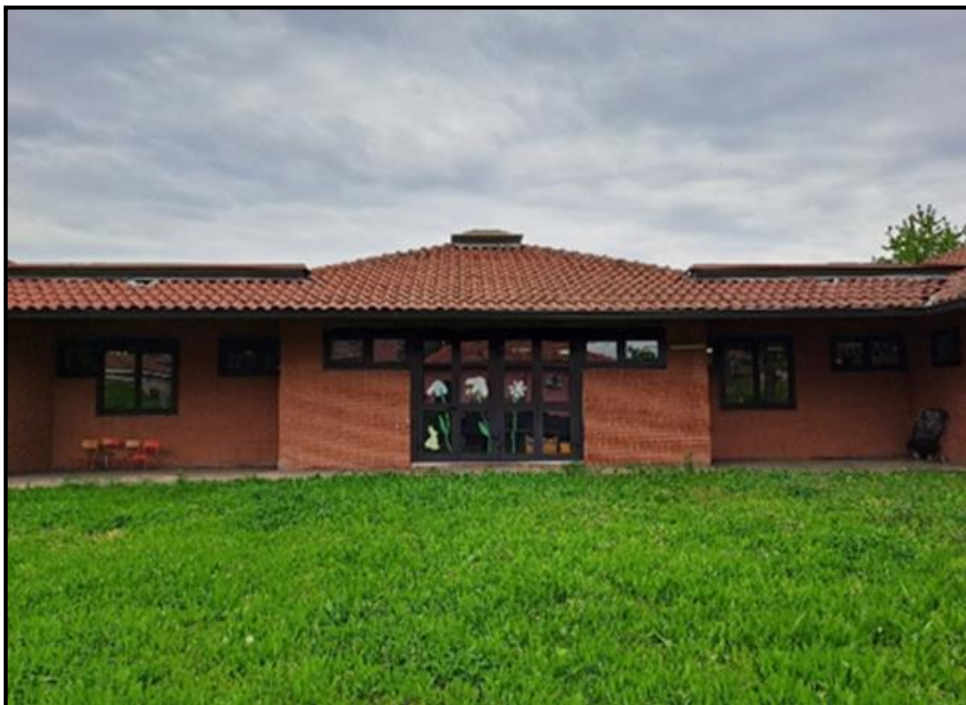
Scheda edificio - Scuola Infanzia Gobetti – Comune di Alpignano

Il fabbricato edificato verso la metà degli anni Settanta. Gli ingressi principali sono entrambi sul fronte ovest del lotto; **il nido su due livelli** riscaldati sul fronte sud con asse longitudinale E/O. I due volumi originariamente risultavano collegati tra loro da un volume scala attualmente non utilizzato e chiuso in entrambi gli accessi.

L'edificio presenta una struttura portante a **pilastri e travi in cemento armato**, solai in latero-cemento e tamponamenti esterni in paramano con cassavuota. Le coperture con struttura in latero-cemento sono in parte piane (prevalentemente in corrispondenza dei locali di distribuzione) e in parte inclinate (in corrispondenza delle grandi superfici utilizzate come aule scolastiche e/o luoghi di aggregazione. Le superfici vetrate presentano una scansione modulare con affacci (in prossimità dei livelli rialzati dei due fabbricati) sui giardini di pertinenza. In corrispondenza delle porzioni di copertura piana dei corridoi si riscontra la presenza di lucernari utili all'incremento dell'illuminazione naturale al centro dei fabbricati.

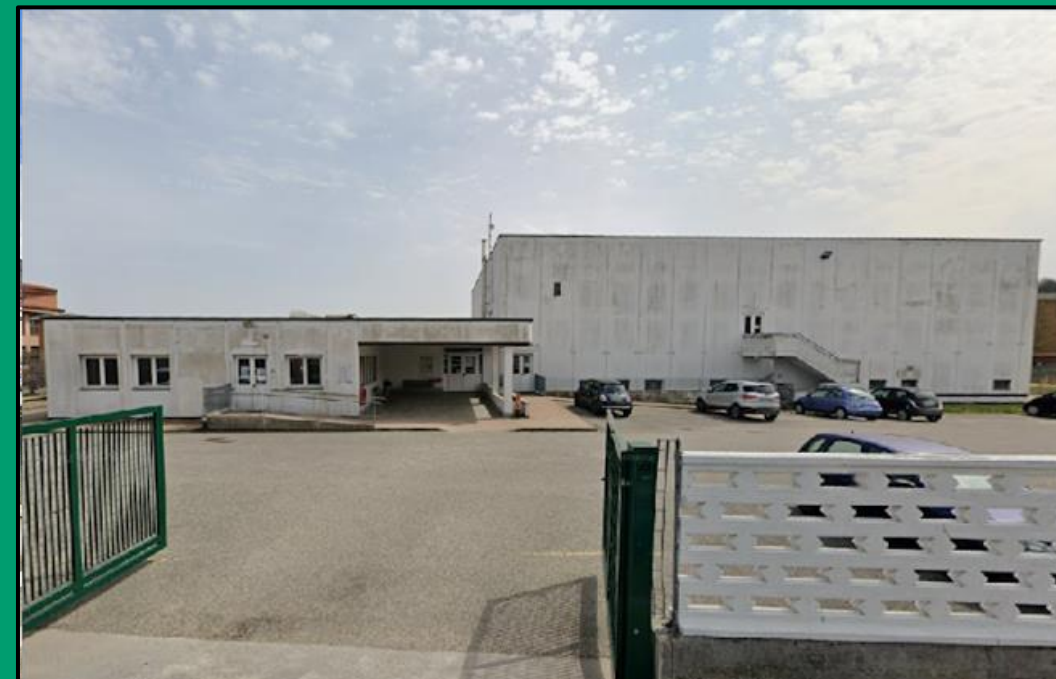
Palestra Palabianco – Comune di Buttiglieria Alta

Il fabbricato è costituito da un **due volumi contigui**, ma con altezze differenti. Un primo edificio è quello in cui si trova la palestra con gli spalti, che ha un'altezza maggiore, e il secondo è quello che ospita spogliatoi e servizi. Al di sotto del fabbricato si trova un **piano seminterrato**, che si sviluppa al di sotto degli spalti e dell'edificio che ospita spogliatoi e servizi. La palestra invece si trova su terreno. I due edifici hanno entrambi la copertura piana.

La struttura è costituita da **pannelli in calcestruzzo con pilastri**. Gli infissi sono per la maggioranza con telaio in pvc con vetro doppio e vetro singolo.

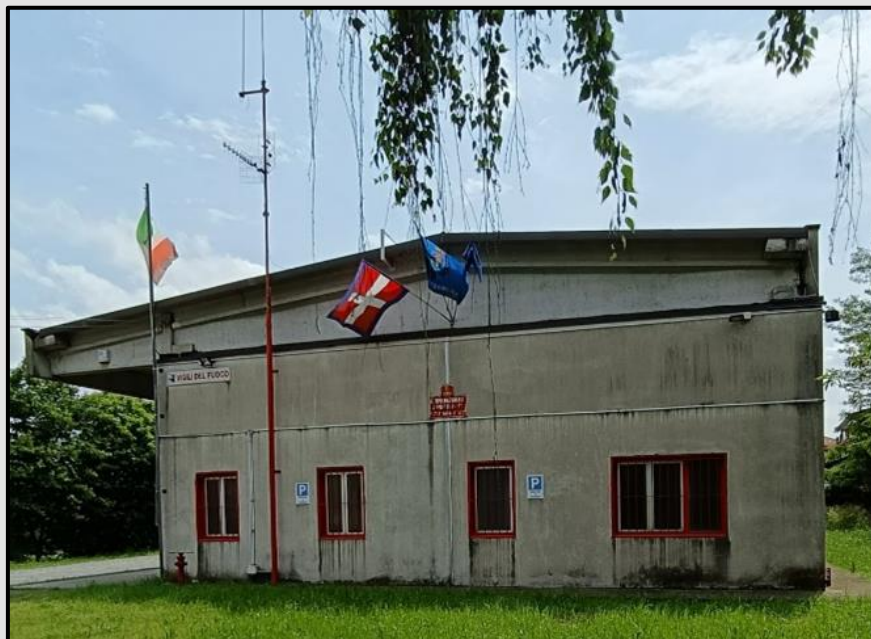
Scheda edificio - Distaccamento volontari dei Vigili del fuoco – Comune di Cuornè

L'edificio è composto da un **unico volume** fuori terra, ha una forma regolare rettangolare e all'interno di esso si distinguono **tre principali zone** tra loro comunicanti: un deposito automezzi, un deposito attrezzature e un'area in cui si trova la cucina, il dormitorio e un ufficio.

L'edificio è costituito da una struttura portante a pilastri in **cemento armato** e da una copertura a doppia falda caratterizzata da tegoloni prefabbricati anch'essi in cemento armato. Nell'area in cui si trovano cucina, dormitorio e ufficio è presente una controsoffittatura, assente invece nei due depositi. Gli infissi presenti sono costituiti da telai in alluminio e vetro singolo.

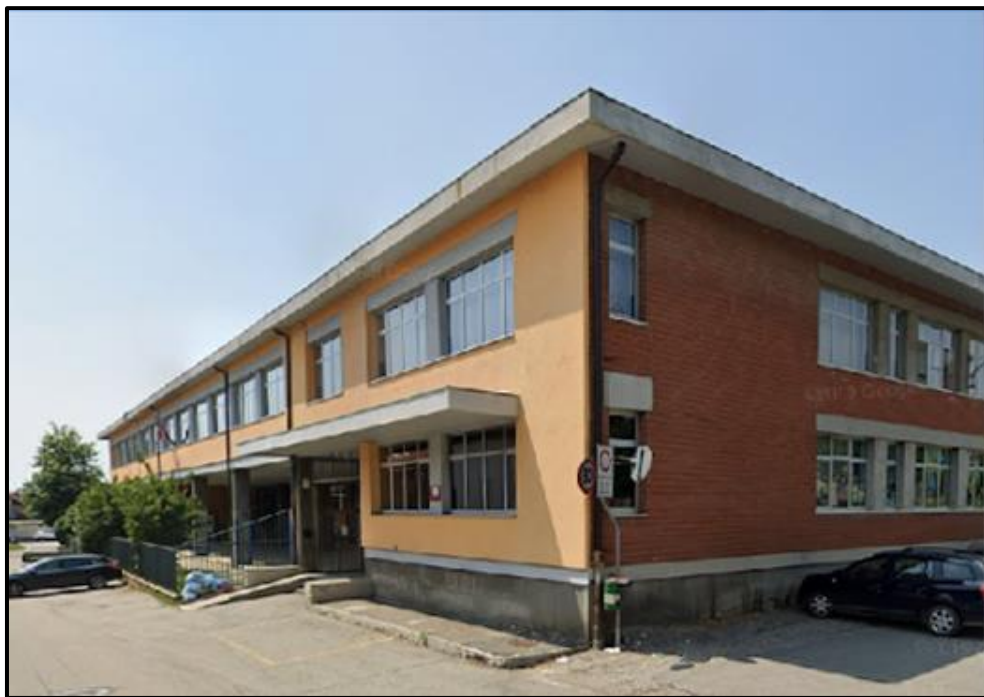
Scheda edificio - Scuola Primaria statale e Secondaria - Comune di Foglizzo

L'edificio costruito negli anni Settanta ha uno sviluppo planimetrico composto da **quattro maniche esposte a nord sud est e ovest e cortile interno**, in altezza si sviluppa su **due livelli riscaldati**. L'edificio ospita le scuole elementare e medie e al piano terra gli uffici dell'AVIS e della Croce Rossa. Il Plesso Scolastico ha una palestra di pertinenza a servizio di entrambe le scuole ed è situata al piano terra sulla manica nord. Un piano interrato non riscaldato è in parte occupato da una autorimessa con rampa di accesso a sud e per la restante parte come volume di aerazione. Il fabbricato è stato realizzato con una **struttura portante puntiforme in c.a. e tamponamenti in laterizio** con cassavuota rivestiti per la maggior parte in paramano, alcune superfici sono intonacate (uffici croce rossa) ed altre attraverso un recente intervento presentano un cappotto termico (facciata sud). I solai interpiano sono in latero-cemento: alcuni di essi sono direttamente disperdenti verso il piano piloti; il solaio di copertura anch'esso in latero cemento è generalmente disperdente su sottotetto non riscaldato, altre limitate parti di solaio sono direttamente disperdenti verso l'esterno attraverso un tetto piano non coibentato e impermeabilizzato con bitume. Gli infissi sono prevalentemente in alluminio con doppio vetro e camera d'aria con prestazioni di isolamento termico non particolarmente efficienti.

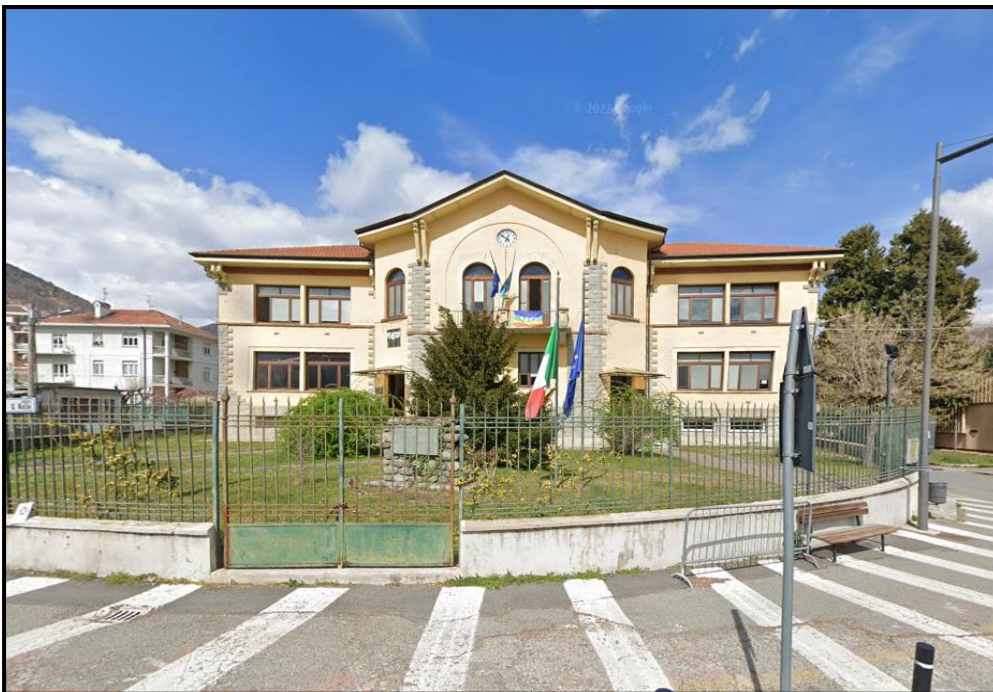
Scheda edificio - I.C. Lanzo Torinese Scuola statale - Comune di Lanzo Torinese

L'edificio preso in esame è adibito a **scuola** primaria e secondaria di primo grado e scuola dell'infanzia. Gli edifici risalgono alla **prima metà del 1900**, nel corso degli anni hanno subito numerose **modifiche** ed **adattamenti** sia per esigenze organizzative che per adeguamenti alla normativa sulla sicurezza.

Le prime notizie relative all'edificio scolastico di piazza Rolle che accoglie la scuola primaria e secondaria di primo grado risalgono al 4 novembre 1935, giorno dell'inaugurazione alla presenza del Prefetto. L'edificio, composto da 8 aule piano rialzato più 6 aule primo piano, subì nel corso degli anni numerosi ampliamenti fino al 2011 in cui fu recuperato il locale dei vigili del fuoco per adibirlo a mensa.

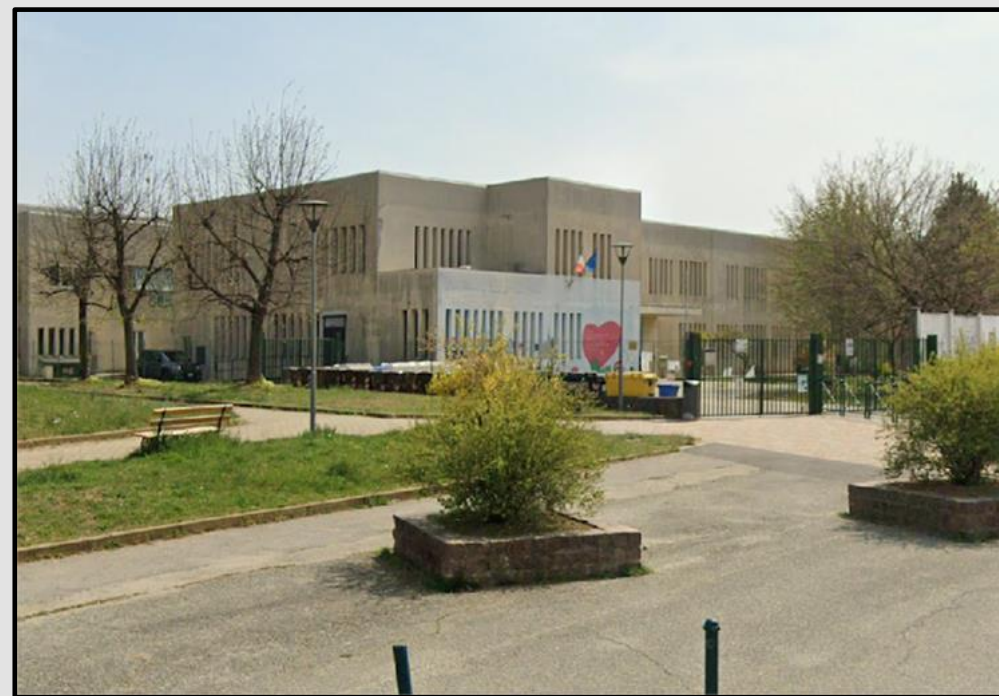
Scuola primaria Italo Calvino - Comune di Rivalta di Torino

L'edificio costruito negli anni Ottanta ha uno sviluppo planimetrico articolato con esposizioni a nord-nord-est, est-sud-est, sud-sud-ovest e ovest-nord-ovest, in altezza si sviluppa su **due livelli riscaldati**, l'ingresso principale è collocato a ovest-nord-ovest altri secondari si trovano a sud-sud-ovest ed est-sud-est. La scuola ha una palestra di pertinenza che ospita anche allenamenti e partite di associazioni sportive. Un piano interrato non riscaldato è utilizzato come volume di aerazione. Il fabbricato è stato realizzato con una **struttura portante puntiforme in c.a. e tamponamenti in laterizio** con cassavuota parzialmente isolata ed intonacata su entrambi i lati. Le facciate si caratterizzano da schermature solari costituite da pilastri posti di fronte ai componenti finestrati.

I solai sono in latero-cemento non isolati sia verso il sottotetto che verso i locali areati del seminterrato, altre limitate parti di solaio sono direttamente disperdenti verso l'esterno attraverso un tetto piano non coibentato e impermeabilizzato con bitume o rivestiti da lamiere non coibentate. Gli **infissi** sono per la maggior parte stati sostituiti di recente con nuovi in **PVC** con buone prestazioni di isolamento termico.

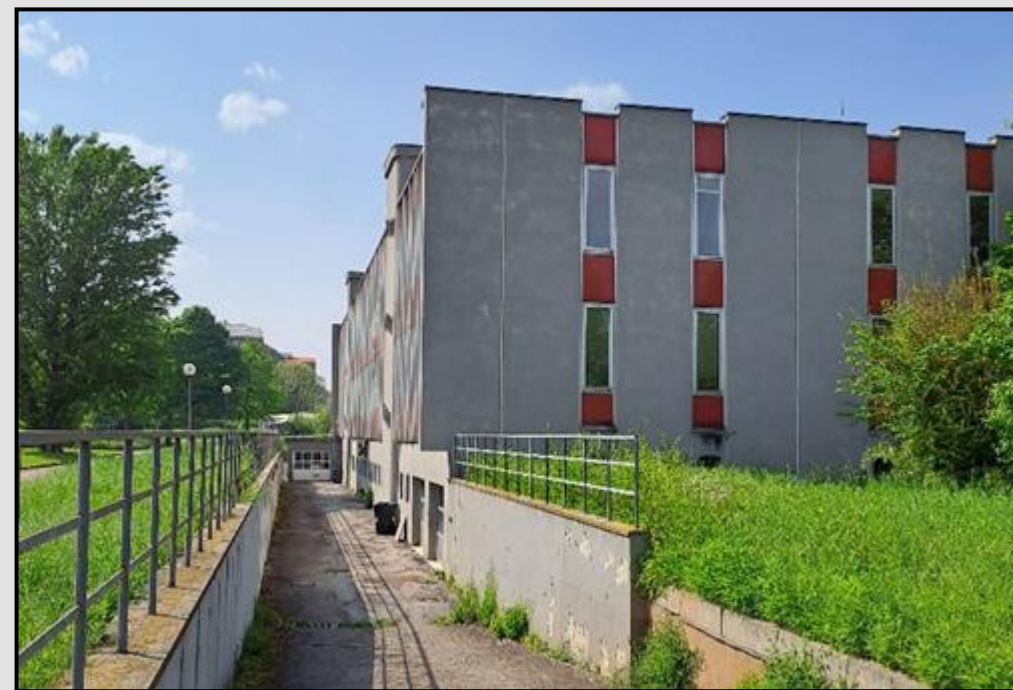
10_Palazzina IRPI - CNR

L'Edificio 10 ospita l'**Istituto di Ricerca per la Protezione Idrogeologica (IRPI)**, realizzato nel 1985. L'edificio ha un orientamento principale NO/SE ed è costituito da **4 piani**, di cui uno entrotterra e **tre fuori terra**. L'edificio ha una copertura piana ed è affiancato all'edificio 11 che ospita l'istituto per la Protezione Sostenibile delle Piante ed è esattamente speculare.

L'Edificio presenta una **struttura portante a pilastri in cemento armato**, con le due facciate principali, esposte a nord e sud, costituite da pannelli in acciaio. La facciata laterale, esposte a est è invece costituita da muratura in laterizio e intercapedine non ventilata. Tutti i solai dell'edificio sono in laterizio, composti da massetto ripartitore in calcestruzzo e quello inferiore presenta anche un'intercapedine debolmente ventilata. L'involucro trasparente è caratterizzato da infissi in alluminio, senza taglio termico, in parte con vetro singolo ed in parte con doppio vetro.

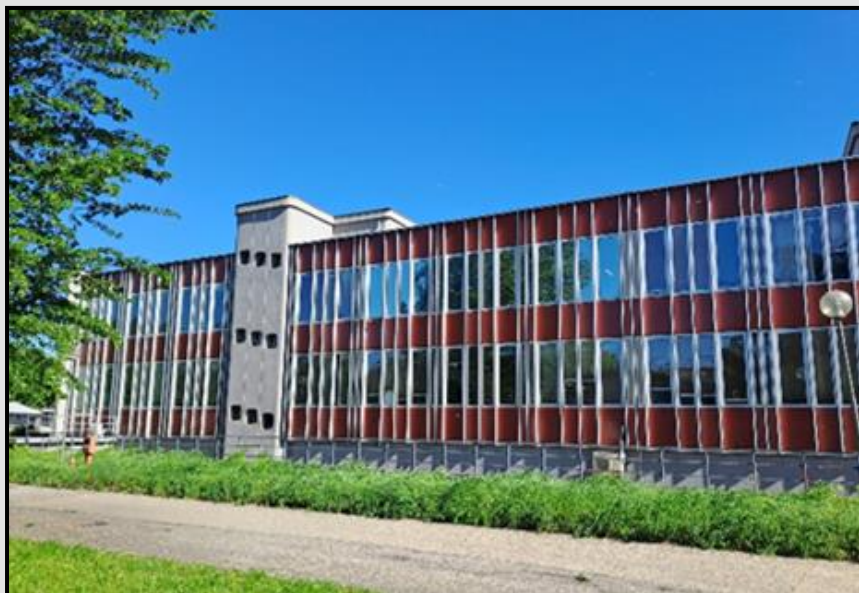
L'Edificio 11 ospita l'**Istituto per la Protezione Sostenibile delle Piante (IPSP)**, realizzato nel 1985. L'edificio ha una **pianta rettangolare**, un orientamento principale NO/SE ed è costituito da **4 piani**, di cui uno entrotterra e tre fuori terra. L'edificio ha una copertura piana ed è affiancato all'edificio 10 che ospita l'istituto di Ricerca per la Protezione Idrogeologica ed è esattamente speculare.

L'Edificio presenta una **struttura portante a pilastri in cemento armato**, con le due facciate principali, esposte a nord e sud, costituite da pannelli in acciaio. La facciata laterale, esposta a ovest è invece costituita da muratura in laterizio e intercapedine non ventilata. Tutti i solai dell'edificio sono in laterizio, composti da massetto ripartitore in calcestruzzo e quello inferiore presenta anche un'intercapedine debolmente ventilata.

L'involucro trasparente è caratterizzato da infissi in alluminio (senza taglio termico) in parte con vetro singolo ed in parte con doppio vetro.

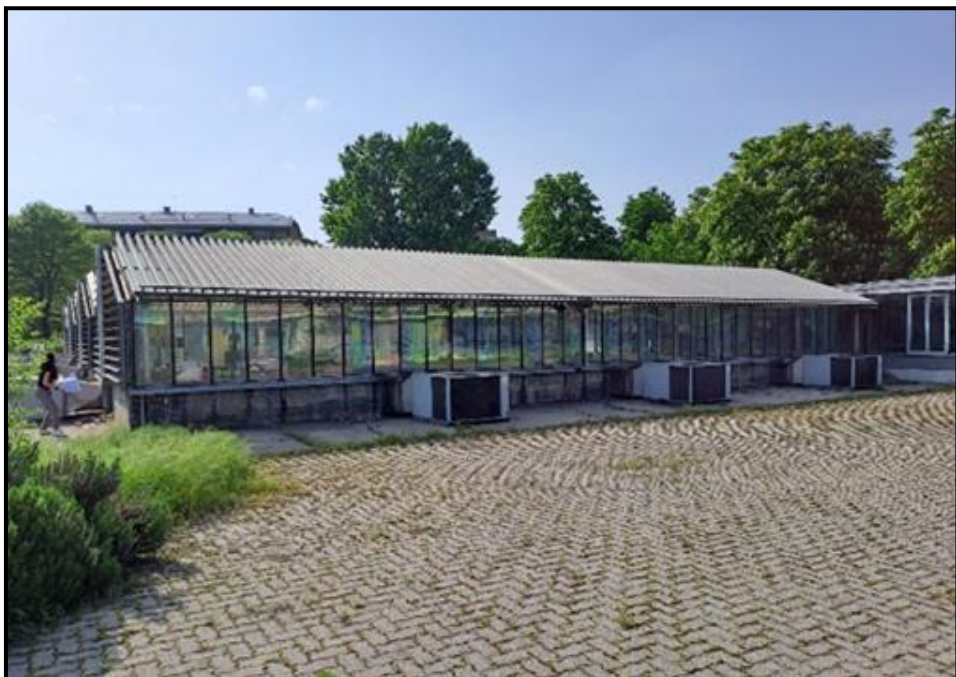
L'Edificio 13, costruito nel 1985, ospita le serre **dell'IPSP, (Istituto per la Protezione Sostenibile delle Piante)**. È un complesso formato da un fabbricato con **forma ad "L"** che ospita uffici e **5 serre**. Tra il fabbricato e le serre c'è un cortile di forma quadrata. L'intero complesso ha un orientamento principale SO/NE.

Le serre sono costituite da una **struttura in calcestruzzo di sabbia e ghiaia**, mentre il fabbricato che ospita gli uffici è costituito da una **struttura a pilastri in cemento armato** e pareti in laterizio, non coibentate, con finiture sui due lati ad intonaco. Una parte del fabbricato è interrata ed è costituita da una murata in cemento armato. Il solaio inferiore delle serre è costituito da calcestruzzo, mentre quello del fabbricato presenta una soletta in laterizio su calcestruzzo e disperde verso il terreno. La copertura del fabbricato è anch'esso costituito da una soletta in laterizio.

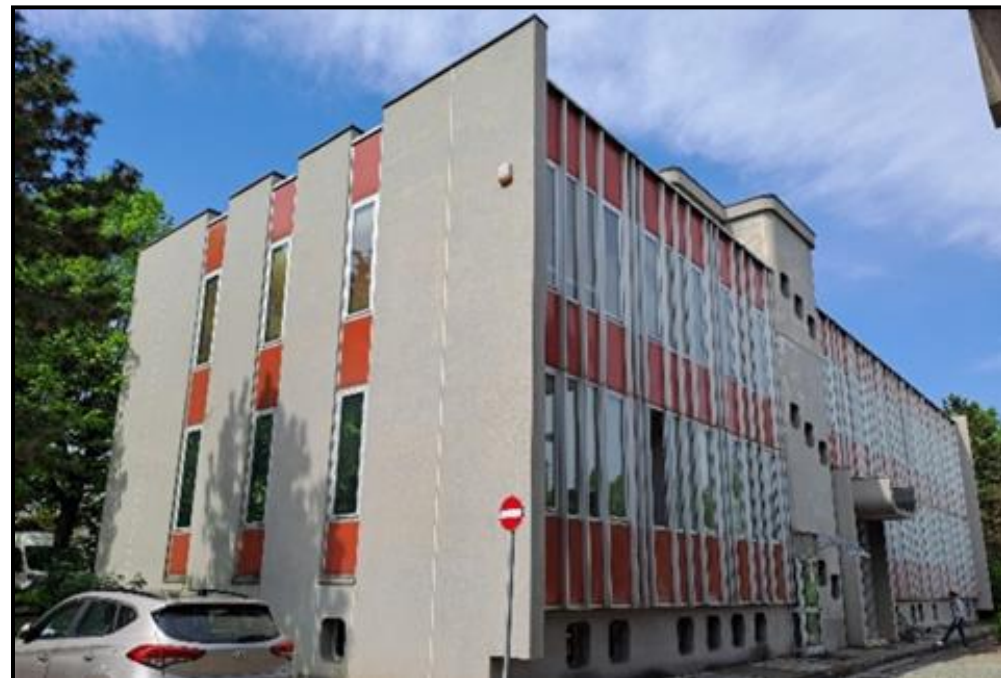
15 Palazzina STEMS - CNR

L'edificio 15 è costituito da un solo fabbricato, realizzato nel 1985, con orientamento principale N/S. Ha una **pianta rettangolare** e una copertura piana e si sviluppa su **4 piani**, di cui uno entrotterra, uno rialzato e due fuori terra.

L'edificio presenta una **struttura portante a pilastri in cemento armato**, con le due facciate principali, esposte ad est ed ovest, costituite da pannelli in acciaio. Le due facciate laterali, esposte a nord e sud, sono invece costituite da muratura in laterizio e intercapedine non ventilata. Tutti i solai dell'edificio sono in laterizio, composti da massetto ripartitore in calcestruzzo e quello inferiore presenta anche un'intercapedine debolmente ventilata.

L'involucro trasparente è caratterizzato da infissi in alluminio senza taglio termico, in parte con vetro singolo ed in parte con doppio vetro.

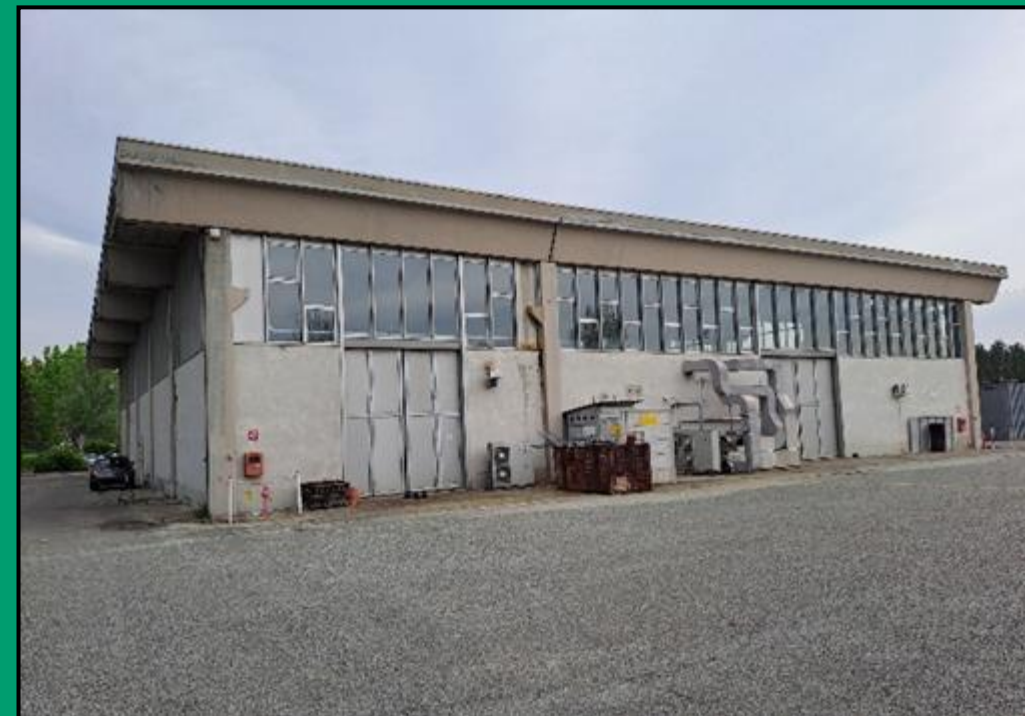
16 Capannone STEMS - CNR

L'Edificio 16 ospita il **Capannone STEMS** ed è stato realizzato nel 1985. Ha una pianta rettangolare con orientamento principale NE/SO ed è costituito da **2 piani fuori terra**.

L'edificio è costituito da una struttura in **muratura in laterizio** con intercapedine non ventilata e finitura sui due lati ad intonaco.

Il solaio inferiore è in laterizio ed è presente un'intercapedine debolmente ventilata, mentre la copertura è piana ed è costituita da una soletta in cemento armato. L'involucro trasparente è caratterizzato da infissi in metallo senza taglio termico, la maggior parte con vetro singolo ed in parte con doppio vetro.

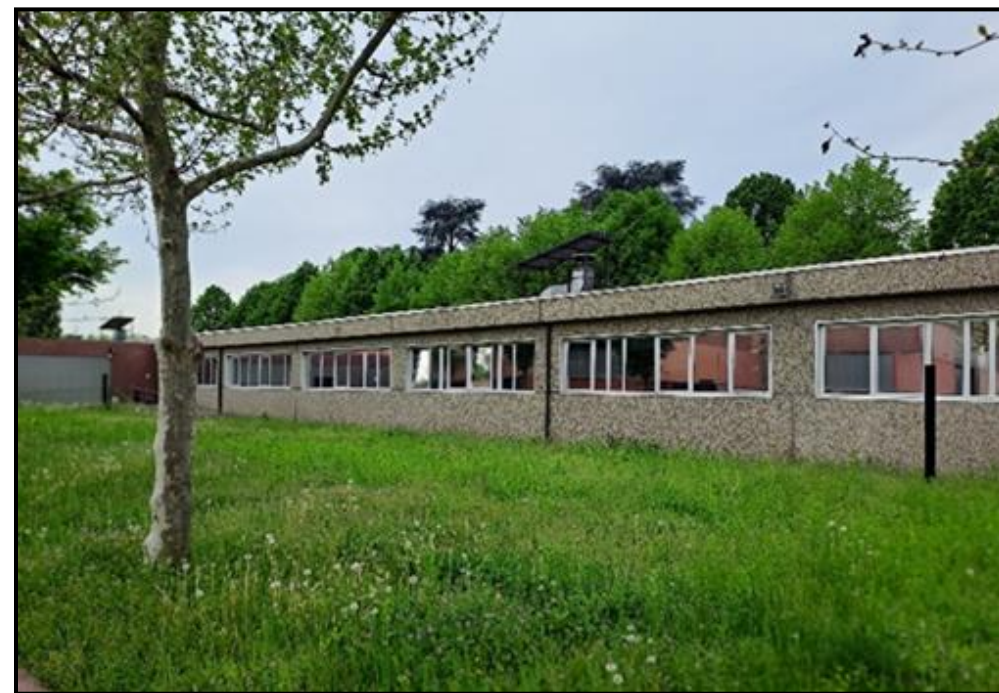
18 Palazzina IRCrES-ATdR-TO - CNR

L'edificio 18, realizzato nel 1985 presenta una **pianta rettangolare** e una copertura piana, con orientamento principale E/O. L'edificio è composto da un unico fabbricato che si sviluppa su **un solo piano terra**, e adibito prevalentemente ad uffici con una sala riunioni centrale.

L'edificio presenta una **struttura portante di 20 cm**, coibentata con polistirolo espanso fuso, in **cemento armato** e con barriera al vapore in fogli di PVC. L'edificio presenta numerose aperture finestrate senza sottofinestra. Il solaio inferiore disperde verso il terreno ed è costituito da soletta in calcestruzzo armato e intercapedine d'aria. Il solaio superiore della copertura disperde verso l'esterno ed è una struttura piana, coibentata e composta da soletta in laterizio.

L'involucro trasparente è prevalentemente caratterizzato da infissi in alluminio in parte con vetro singolo ed in parte con doppio vetro senza taglio termico.

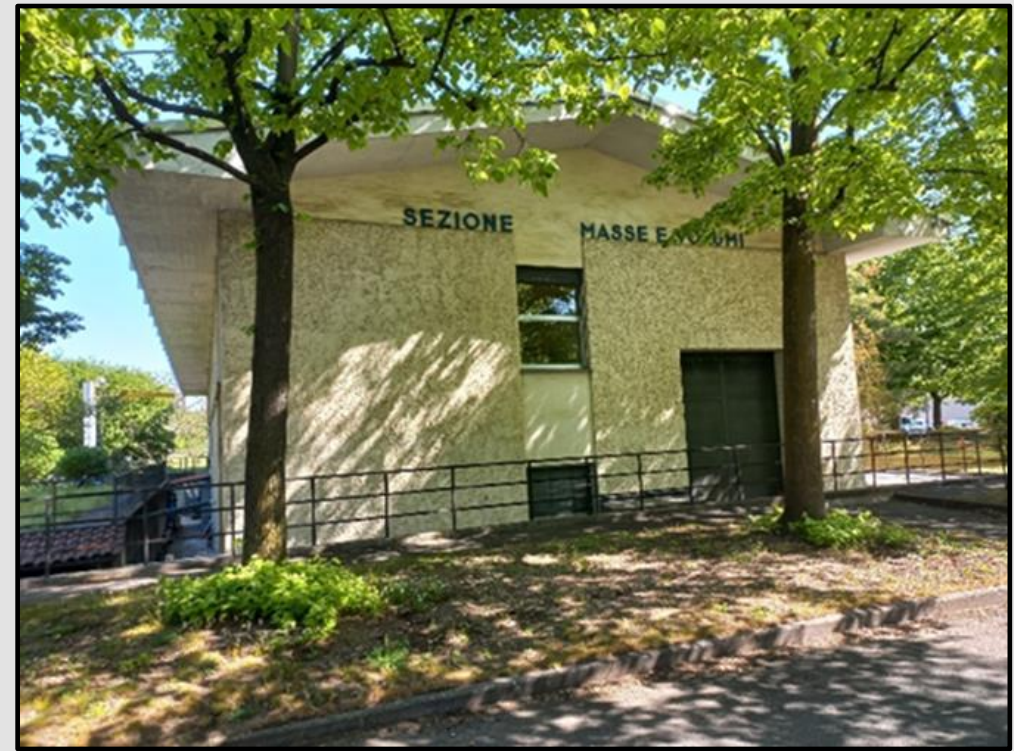
L'Edificio 6, realizzato negli Anni Settanta presenta una pianta rettangolare con orientamento principale E/O. Il fabbricato è costituito da n. **4 piani di cui n.2 interrati**; è collegato all'Edificio 7 tramite l'Edificio 8 che risulta completamente ipogeo. Il collegamento è permesso dalla scala principale che serve i diversi livelli del fabbricato. L'edificio 6 è costituito nei piani interrati da officine, laboratori e locali tecnici/depositi; al piano terreno ospita prevalentemente uffici. Il sopralluogo ha evidenziato una scarsa occupazione del fabbricato in alcune sue parti soprattutto nei piani inferiori.
